# **Helligåndshuset**

## **Østfløj**

### **Beretning for sondagegravning ved Helligåndshuset, Næstved**

Næstved Museum j.nr.: NÆM 2003:112

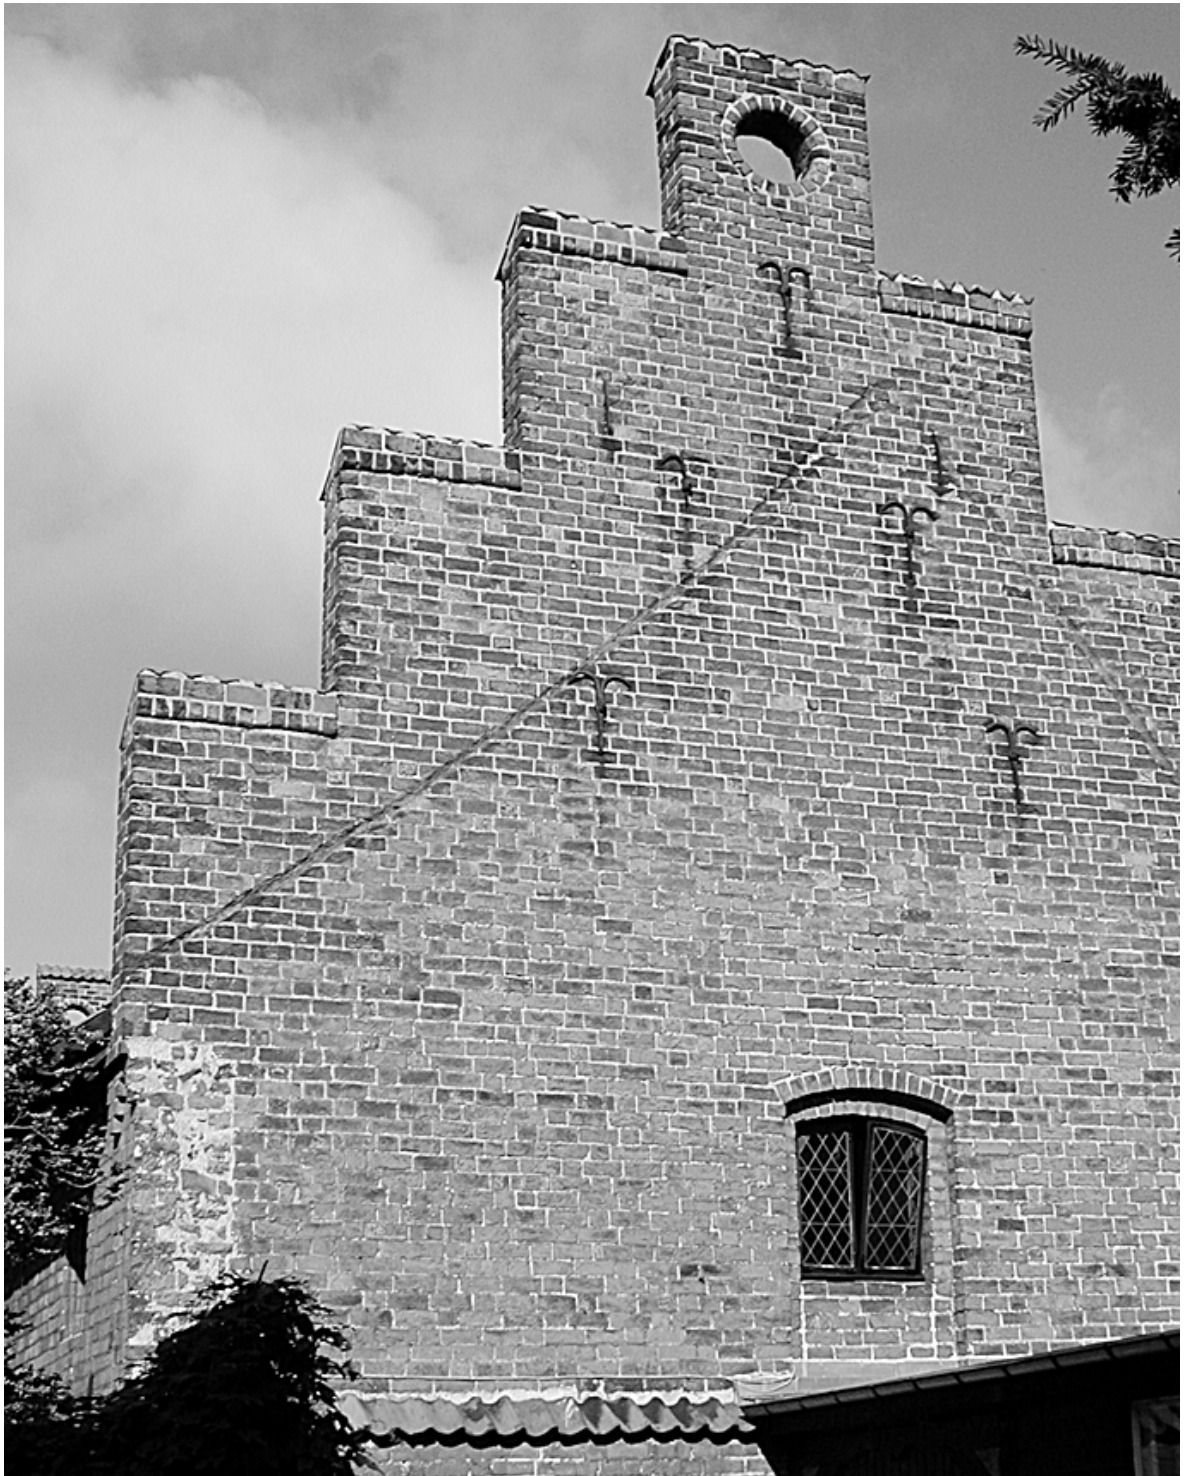
**Helligåndshusets østlige gavl med tydelige spor efter den forsvundne tilbygning**

Udgravningen havde til formål at eftersøge evt. rester af bygningen, der på et tidspunkt har stået op til det middelalderlige Helligåndshus' østlige gavl. Denne toetages bygning, der har sat sig tydelige spor i Helligåndshusets murværk (jf. bilag 2), er ukendt fra kilderne. Det har derfor ofte været diskuteret, om den har indgået som del af det egentlige, middelalderlige helligåndskompleks, eller om der er tale om en (langt ?) senere tilføjelse.

Den lille søndagegarvning øst for Helligåndshuset i Næstved blev udført i forsøget på at finde og datere eventuelle bevarede rester af den tilbygning, eller østfløj, hvis tagflader og fortanding har sat sine tydelige spor i Helligåndshusets østlige gavl.
