NÆSTVED MUSEUM

Liv og Levn

2 - 1988

INDHOLD:

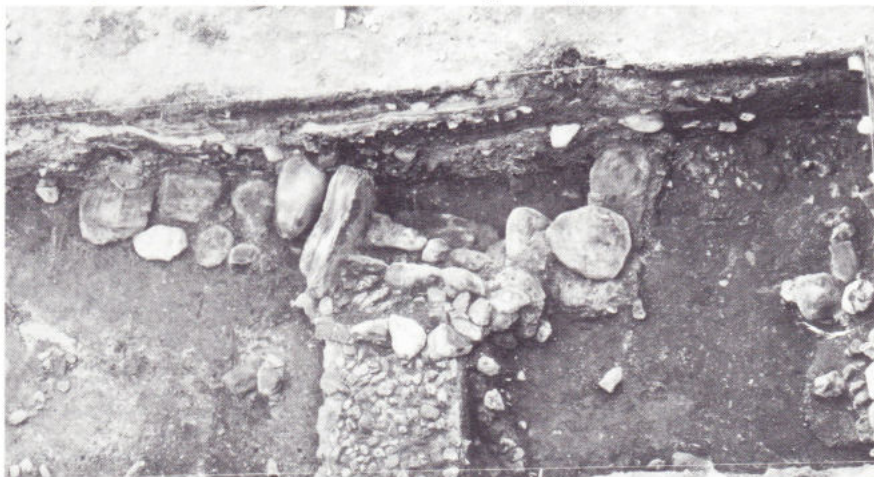
Fig. 1. Oversigtsfoto fra 1981: del af strædet, trappen og nordøsthjørnet af kælderen, vest opad.

I det nordvestlige hjørne af kælderen fører en trappe op til en indgangsbro-lægning. Trappen, der er meget velbevaret, består af fire trin. Hvert trin er brolagt med sten, og kanten af hvert trin dannes af større flade sten. Det nederste trin hviler på to store flade sten, hvis niveau nøje svarer til bunden af murene. Kældrens gulv må have været i dette niveau, men der er ikke bevaret rester af noget gulv.

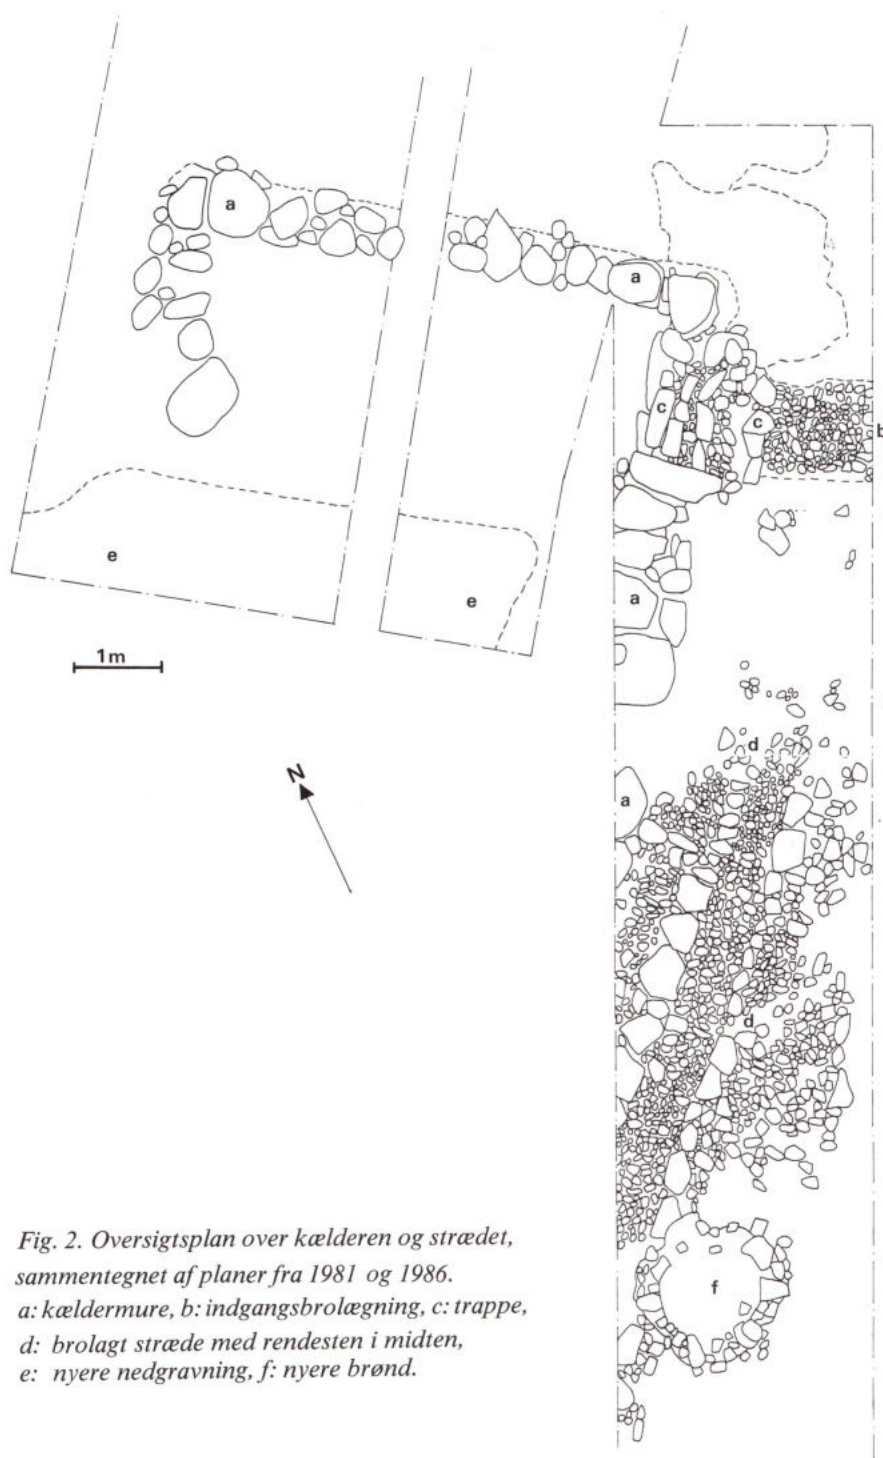
Fig. 2. Oversigtsplan over kælderen og strædet, sammmentegnet af planer fra 1981 og 1986. a: kældermure, b: indgangsbro-lægning, c: trappe, d: brolagt stræde med rendesten i midten, e: nyere nedgravning, f: nyere brønd.

Kælderen er orienteret således, at den bevarede gavl ligger ud mod Farvergade. Langsiden støder direkte op til et brolagt stræde, hvoraf store dele blev afdækket ved undersøgelsen i 1981. Kældrens indvendige bredde er ca. 5,0 m. Længden kan ikke fastslås med sikkerhed, men den har været mindst 6,5 m. Murene er bevaret i en højde af omkring 1,2 m, og deres bredde er op mod 0,8 m. Hvor de største sten ligger, udgør de hele murens bredde, men andre steder udgør to mindre sten murens fulde bredde. De bevarede mure består af tre noget uregelmæssige skift. Murene er rejst uden brug af mørtel overhovedet, alle sten er lagt i fed gul ler.

Ovenfor trappen fandtes en mindre brolægning, der står i forbindelse med et brolagt stræde. Store rester af dette stræde blev fundet lidt sydligere end selve trappen. Strædet er brolagt med større og mindre sten, og i midten er der

anlagt en rendesten, der er kantet med større flade sten.

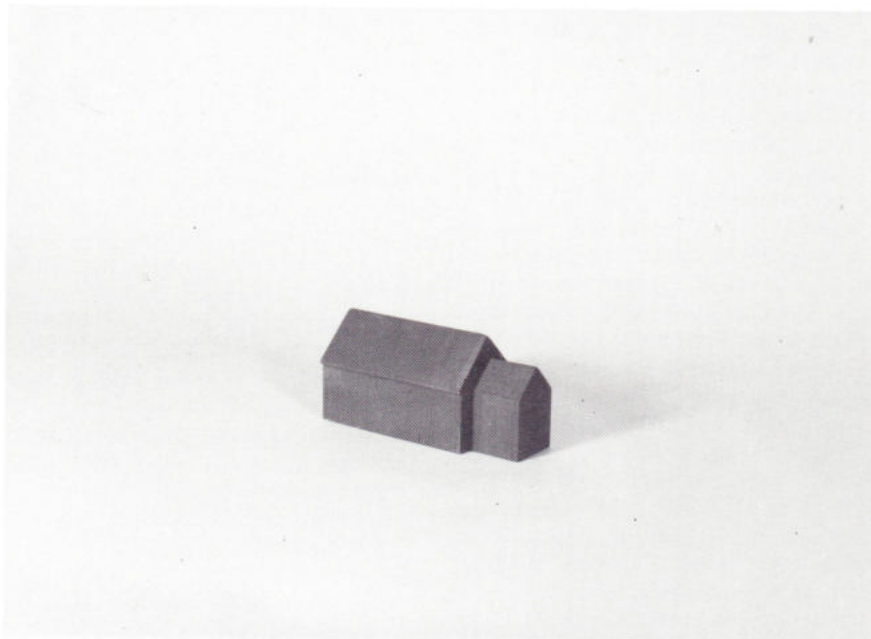
Fig. 1. Den hypotetiske trækirke fra 1000-årene.

- 1 Den ældste udgave af Næstved Sct. Peders Kirke er endnu ikke fundet, og måske er sporene efter den helt ødelagt af senere tiders begravelser i kirkegulvet. Alligevel er det ikke urimeligt at forestille sig, at der også i Næstved har stået en af de efterhånden velkendte trækirker fra 1000-årene, her anskueliggjort som en enkel bygning med kor og skib.

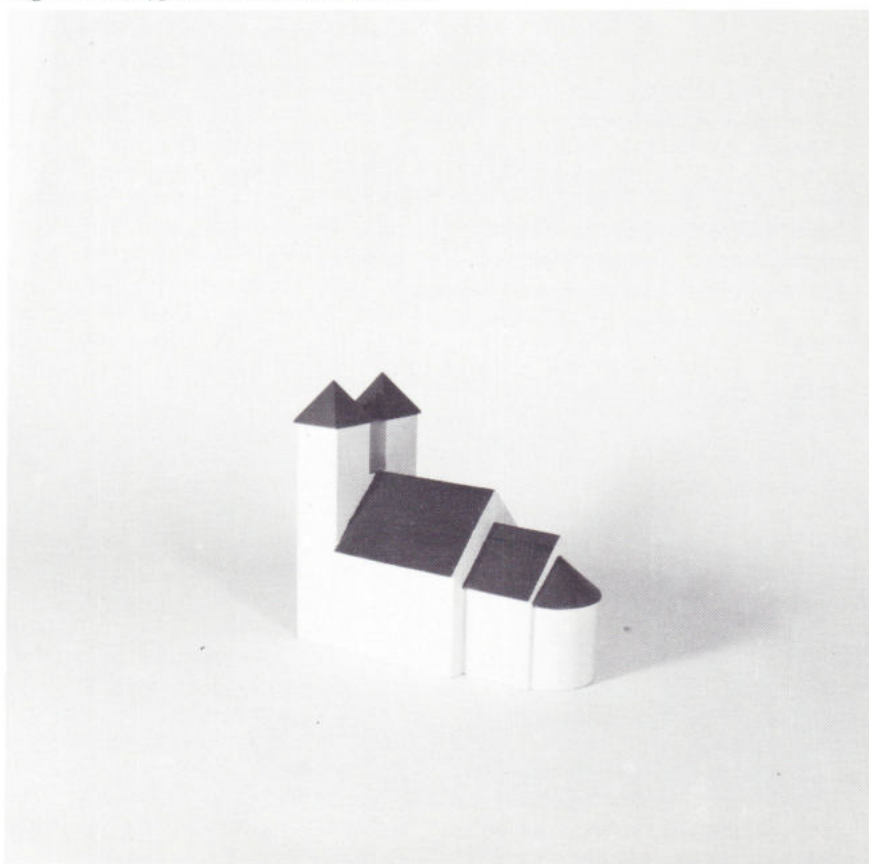
Fig. 2. Den hypotetiske stenkirke i 1135.

- 2 Senest 29. nov. 1135 eksisterede kirken i Næstved i hvert fald - men hvordan så den ud? I Næstved-Kalendariet, lavet på Skovkloster i midten af 1200-årene, findes et billede af Peder Bodilsen, som skænker sin kirke til Sct. Peder. Tegningen er naturligvis ikke noget bevis for, hvordan kirken faktisk så ud i 1135, men alligevel har vi vovet at omsætte den i model. Modellen kan give en idé om Bodilsfamiliens stormandskirke, opstået i et miljø med tætte forbindelser til kongen. Modellen viser den kvaderstensbyggede afløser for trækirken, på sædvanlig vis bygget uden om trækirkens bygningsdele, som først er fjernet, efter at stenkirkens dele har været under tag. På denne måde

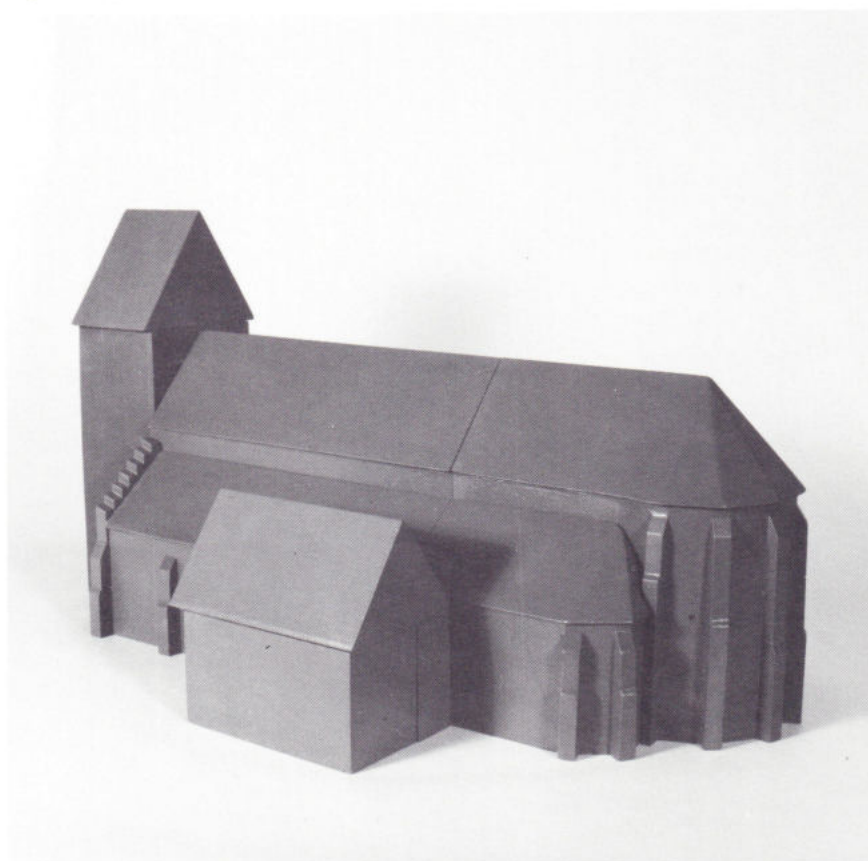
Fig. 6. - og det gotiske skib med sideskibe ca. 1400.

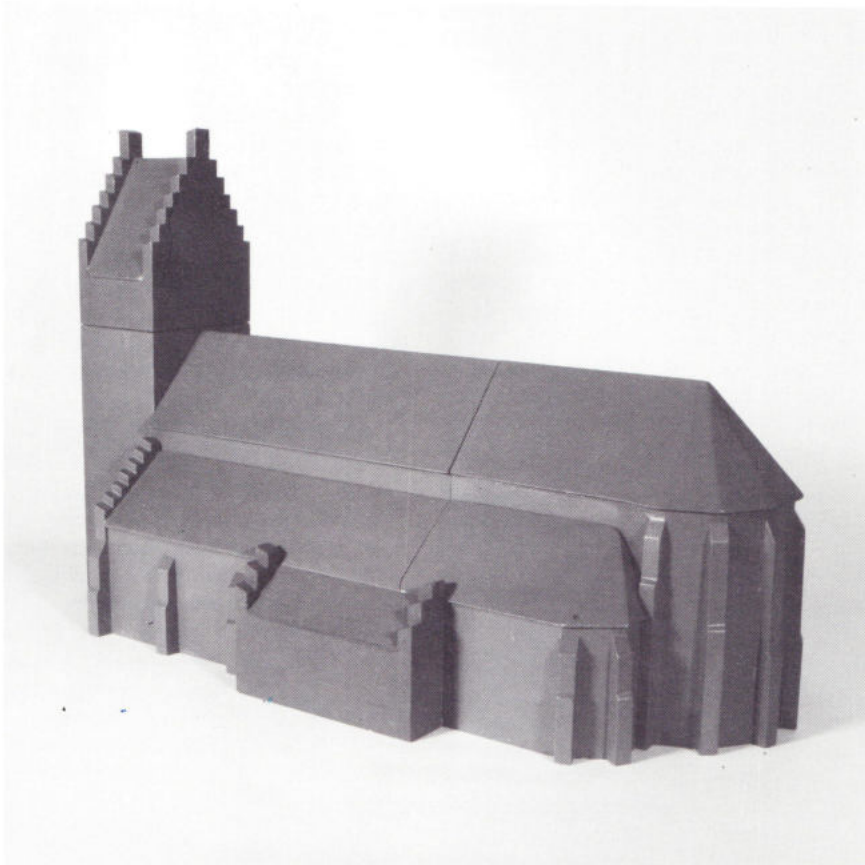
Fig. 8. Kirken efter ca. 1800.
