# **NÆM 2003:111**

## Beretning for udgravning ved Ladby Kirketomt

Næstved Museum j.nr.: NÆM 2003:111  
KUAS jour.nr.: FOR 2003-2118-0002  
Fred.nr.: 3825-14

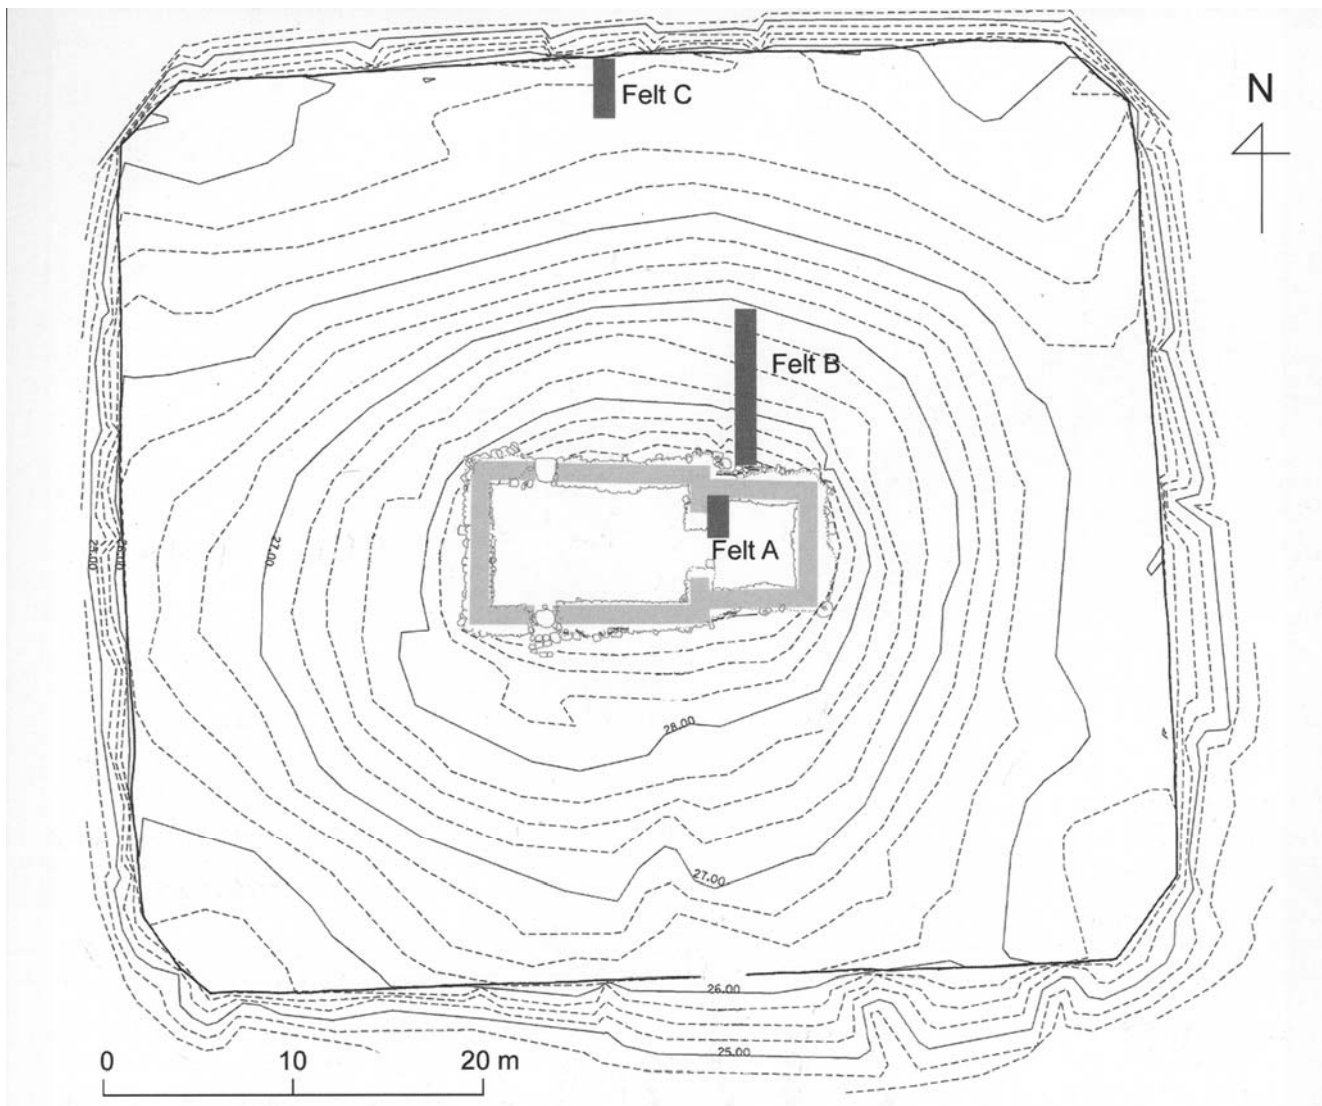
**Fig. 1** Ladby Kirkeomt og kirkegård (1:400), opmåling ved landinspektørfirmaet Toft & Malmskov med tilføjelser

I alt tre felter blev udlagt (fig.1). Felt A i korets nordvestlige hjørne. Felt B mod nord fra den nordlige korvæg og ni meter mod nord. Felt C tre meter mod syd fra kirkegårdsdiget. Felt B blev forskudt mod øst i forhold til den oprindelige plan på grund af skridfare fra muren. Felt C flyttedes af praktiske årsager mod vest.

Ved landmålerens besøg på stedet blev endvidere kirkens omrids indmålt og der blev taget koter på højen, hvorved kirken, højen og kirkegårdsdiget for første gang kunne gengives samlet (jf. fig. 1).

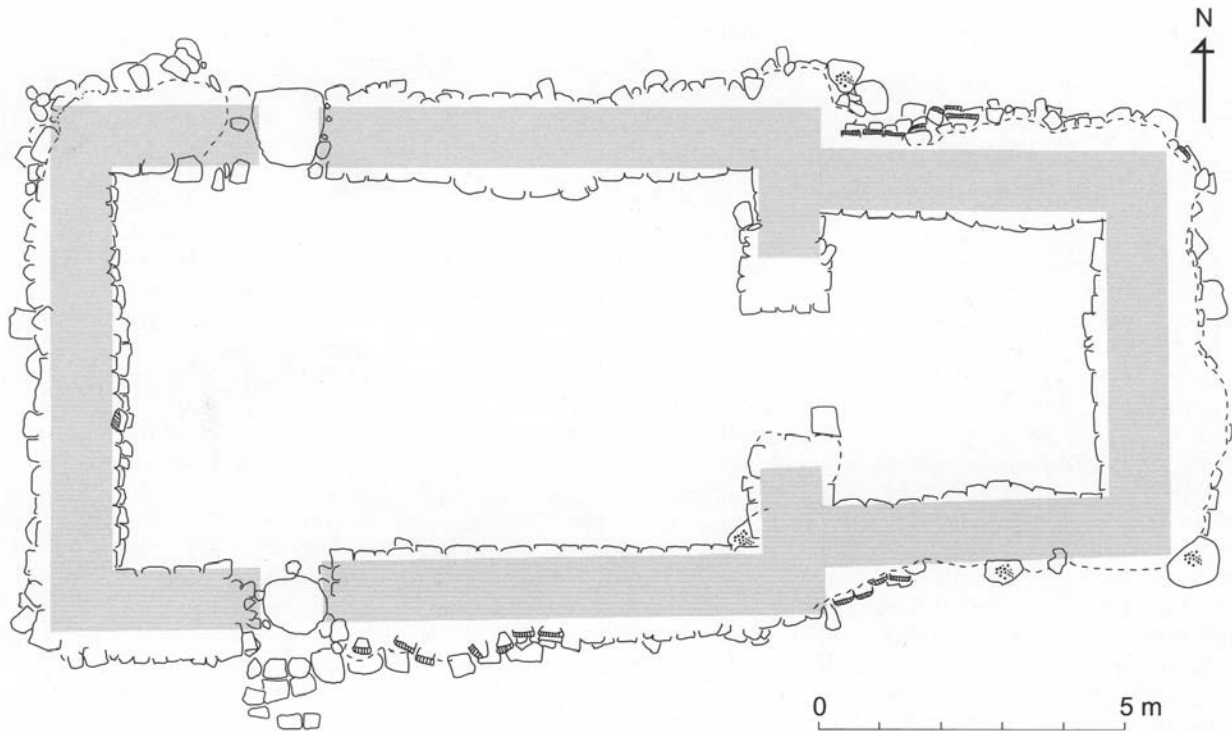
**Fig. 2** Grundplan af Ladby Kirketomt, målt forud for restaureringen 2003. Middelalderkirkens antagede murforløb markeret med gråt.

Indledningsvis afrensedes kirketomten for vækster samt jord for at skabe et overblik. Den nordlige triumfvæg samt den tilstødende del af korets nordmur tegnedes i 1:20 (fig. 4, nedsat til 1:50). Grunden til, at disse murforløb blev udført i 1:20 var, at de to felter A og B havde til formål at undersøge netop murene og deres eventuelle faser. Kirkens grundplan tegnedes i 1:50 (jf. fig. 2, gengivet 1:125).

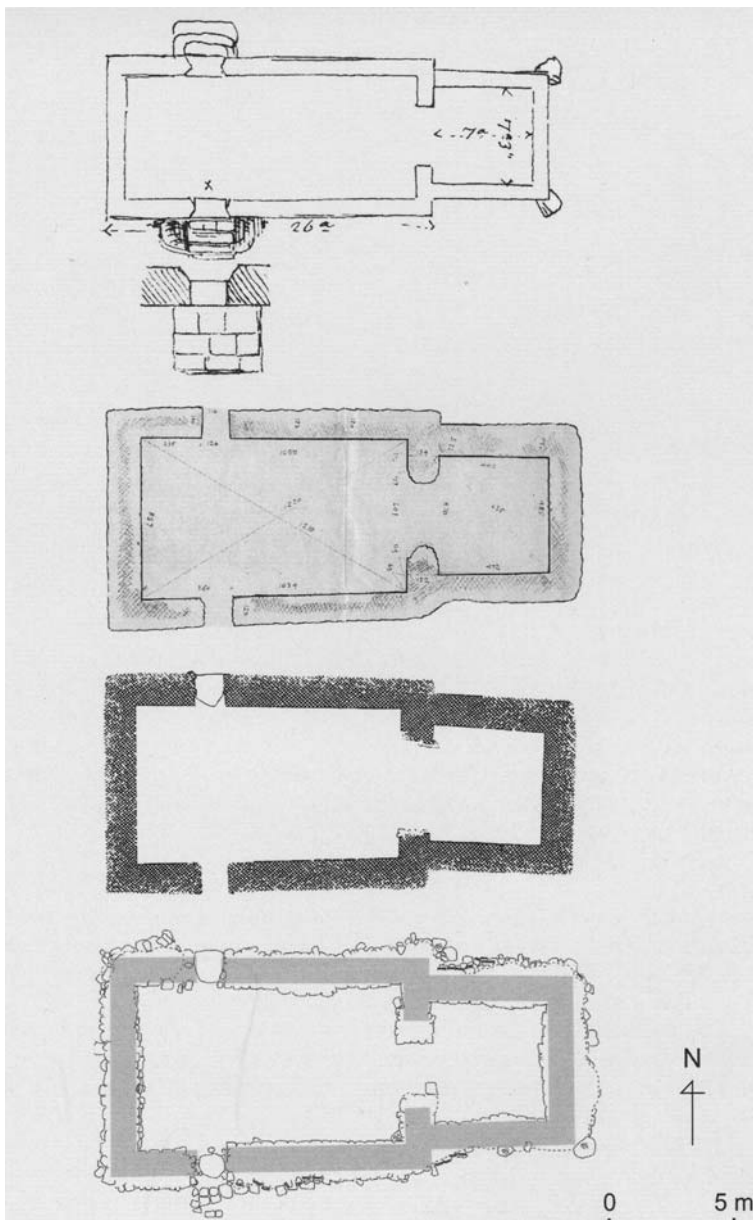
**Fig. 3** Grundplaner af Ladby Kirketomt (1:300). Øverst N.L. Høyens skitse fra 1825 (m. plantegning af det søndre indgangsparti; derunder C.A. Jensens skitseopmåling (1917) og rentegning af samme, gengivet med tilføjelser i Danmarks Kirker ved C. G. Schultz (1939). Nederst opmåling af ruinen ved T. Roland (2003).

Ruinen besigtigedes af kunsthistorikeren N. L. Høyen i 1825 (se bilag 1), og her opmålte kirkeruinen. Det er fra hans plan tydeligt at indgangsdørene samt korpartiet var noget bedre bevaret på denne tid (fig. 3) end i dag. Under herredsberejsningerne i 1890 besøgte Henry Petersen kirken, men ofrer kun ganske få linier på ruinen (se bilag 2), deriblandt dog den vigtige oplysning at kirkegården blev udvidet med en ½ td. land i 1831.

Ruinen blev atter opmålt 1916-17 af K.V. Barfoed og C.A. Jensen (fig. 3), og blev fredlyst 1921, og gennem samtaler med lokalbefolkningen i Ladby, er der fremkommet oplysninger om en reovering af kirkegårdsdiget i 1920erne og 1930erne. Fra Ladby Teglværk modtog Nationalmuseet i 1911 indleveret en påbegyndt stenkumme (jf. bilag 3), formentlig en stor vievandskumme. Den menes sædvanligvis at have været tænkt til kirken, men nåede aldrig så langt, idet en stenflis sprang af den under arbejdet, og derfor kasseredes den.

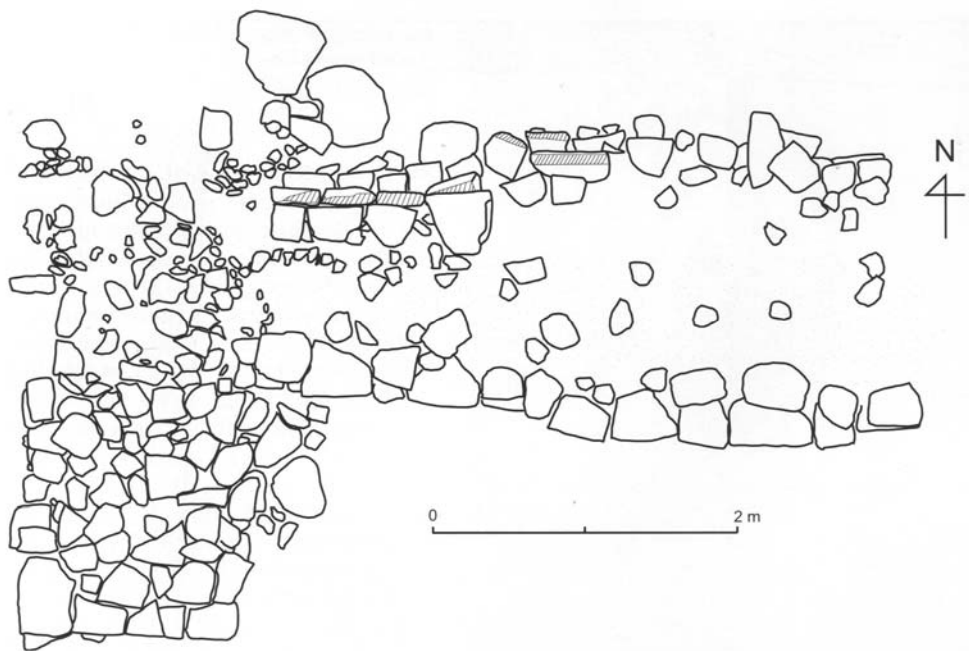
**Fig. 4** Detailopmåling af korets nordvestre hjørne med nordre triumfvæg forud for restaureringen (gengivet 1:50)

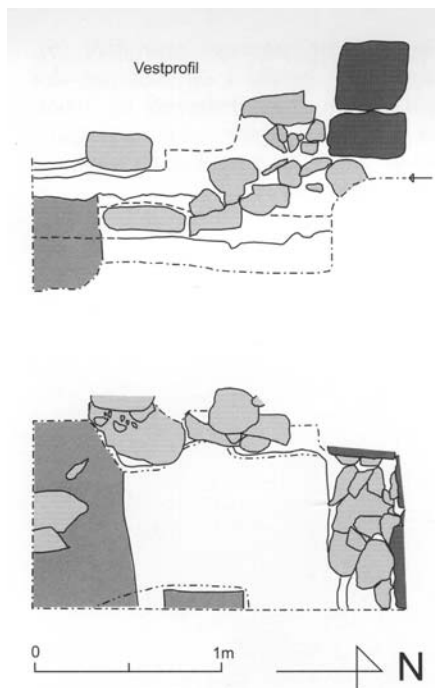
**Fig. 5** Felt A, plan og vestprofil (gengivet 1:40). Mørk grå: bygningssten i oprindeligt leje; lys grå fundamentssten og omsatte sten; mellemgrå: nedgravninger (formentlig grave).

Generelt var der i Felt A tale om en serie nedbrydningslag, indeholdende nedskredne sten fra murene, en smule trækul, en del mørtelstumper, fragmenter af middelalderligt vinduesglas enkelte knogler, to mønter fra omkring 1800, og glaserede gultegl med ornamentik fra 1300-tallet. Efter alt at dømme er der altså tale om nedbrydningslag fra 17-1800-tallet. Det blev også konstateret, at nogle af stenene i

triumfvæggen stod på den bare jord uden fundament, dvs. er blevet omplaceret. Denne omplacering er efter al sandsynlighed sket efter fredlysningen i 1921. Ellers er det ikke nemt at forstå hvorfor triumfvæggene i dag fremtræder bredere end på N. L. Høyens skitse fra 1825 og nyopmålingen i 1916-17.

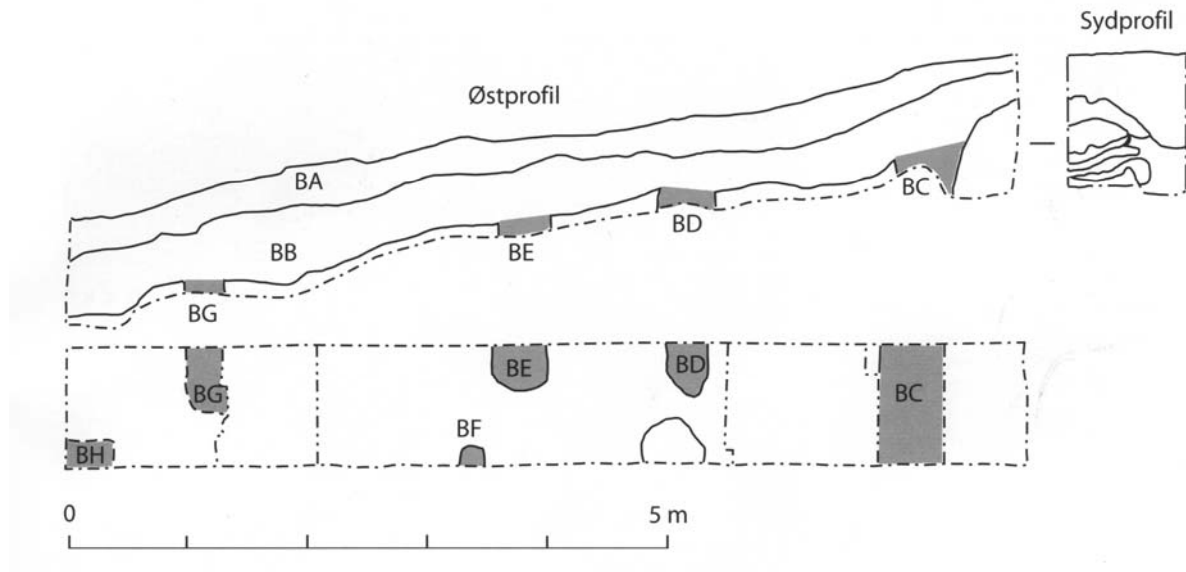
**Fig. 6** Felt B, plan samt øst- og sydprofil. BC-BH angiver grave; BA-BB omrodet kirkegårdsjord.

Sydprofilen (fig. 6), der blev gravet noget dybere end resten af snittet viser ingen tegn på menneskelig indgriben. I snittet ses øverst den omrodede kirkegårdsjord (BB), og nedenunder denne undergrunden (BI). Denne bestod af forskellige grus- og sandlag, formentlig afsat af smeltevand i slutningen af istiden. Der er altså højst sandsynligt tale om en fuldt ud naturlig morænehøj.

Udgravningen i felt B blev stoppet da undergrunden blev nået, ca. 70 cm under nuværende overfladeniveau. I dette niveau fremkom endelig de svage konturer af seks grave (BC-BH) (fig. 6).

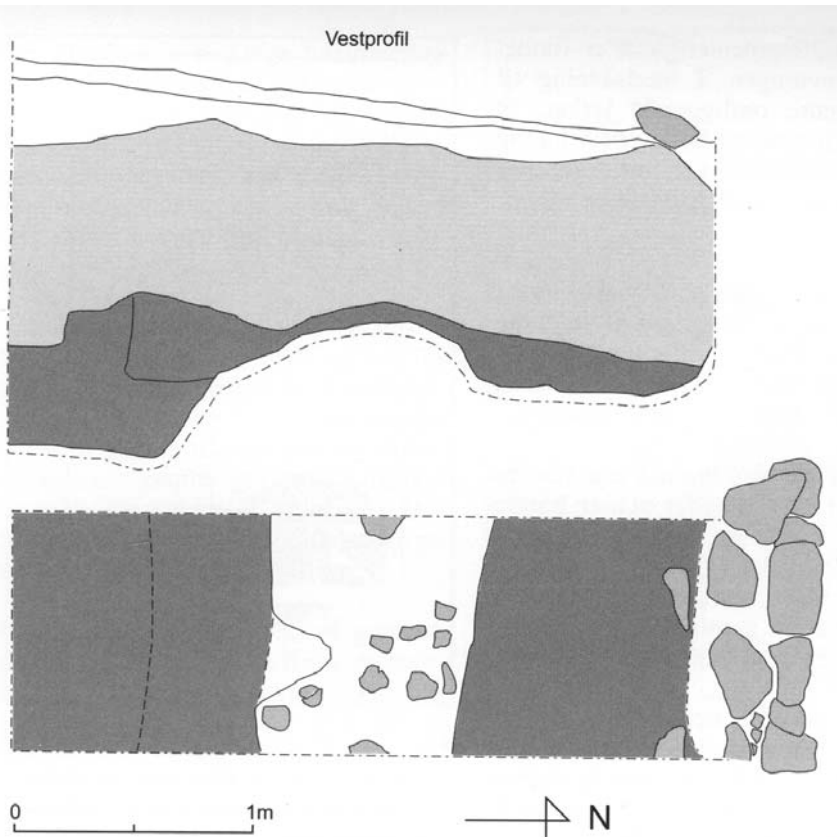
**Fig. 7** Felt C, plan og vestprofil. Mørk grå: opfyld i og omkring den oprindelige kirkegårdsgrøft og -vold; lys grå: opfyld påført ved planeringsarbejdet 1831. Mod nord det nuværende kirkegårdsdige.

En plausibel forklaring på lagfølgen er at CD og CF angiver det oprindelige kirkegårdsdige med tilhørende grønne. På et tidspunkt er diget blevet revet ned og flyttet cirka en meter frem, mens den nederste del af højen synes at være blevet planeret ud til dette. Denne omsætning af kirkegårdsdiget, som betegner en udvidelse af kirkegården, kan henføres til 1700 eller 1800-tallet. Man kunne forestille sig at omsætningen er sket efter nedbrydningen i 1762, men det er værd at bemærke at udskiftningskortene fra 1792/1805 viser kirkegården med en mere rundet plan. Iflg. Henry Petersens notesbog blev kirkegården udvidet med en ½ tønde land i 1831, og dette passer udmærket med kort fra 1830/31, der viser en mere firkantet kirkegårdsplan. Dette kan også forklare hvorfor Franziska Clausens meddelelse i begyndelsen af 1800-tallet kan se endnu stående murværk på stedet, der ellers i flg. de tilgængelige kilder blev ryddet i 1738 og 1762. Det må fortolkes på den måde, at der i 1831 var nok af sten at
