Mogens Tuessøns Stenboder, Næstved.

Udgravning 1979.

Næstved Museum nr. 79:460.

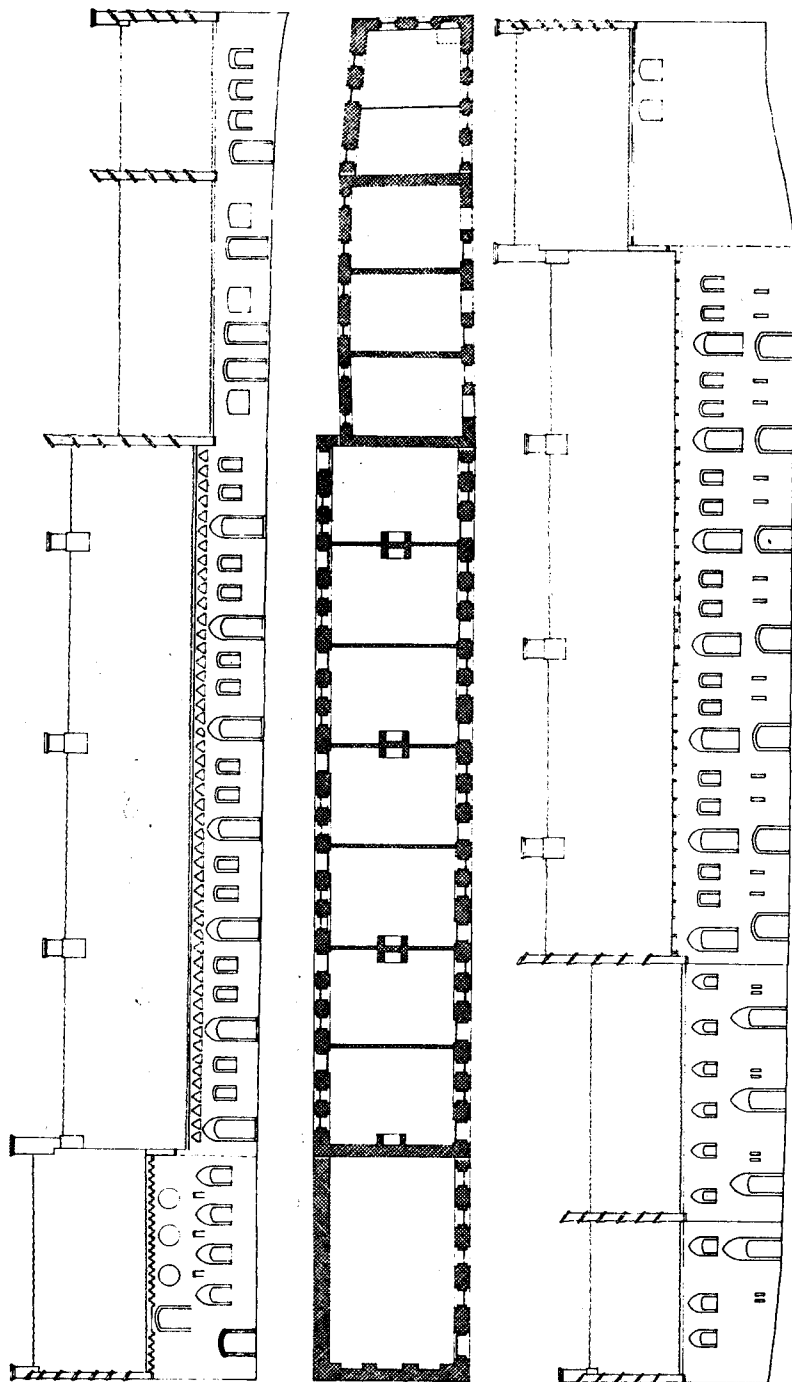
Bilag 1: Arne Nystrøm: De middelalderlige stenboder på Sct. Peders Kirkeplads, Næstved. Næstved 1974. Side 13.

Nord- og sydside samt stueplan af gaderækens buse omkring 1500-tallet. Mål 1:400.

(Hans Henrik Engqvist har mundtligt overfor mig oplyst, at de skor-stene, som findes på rekonstruktionstegningen (bilag 1) må være sekundære, idet de forstyrrer den oprindelige spærkonstruktion. Røgkanalerne må således oprindeligt have mundet ud i tagrummet.)

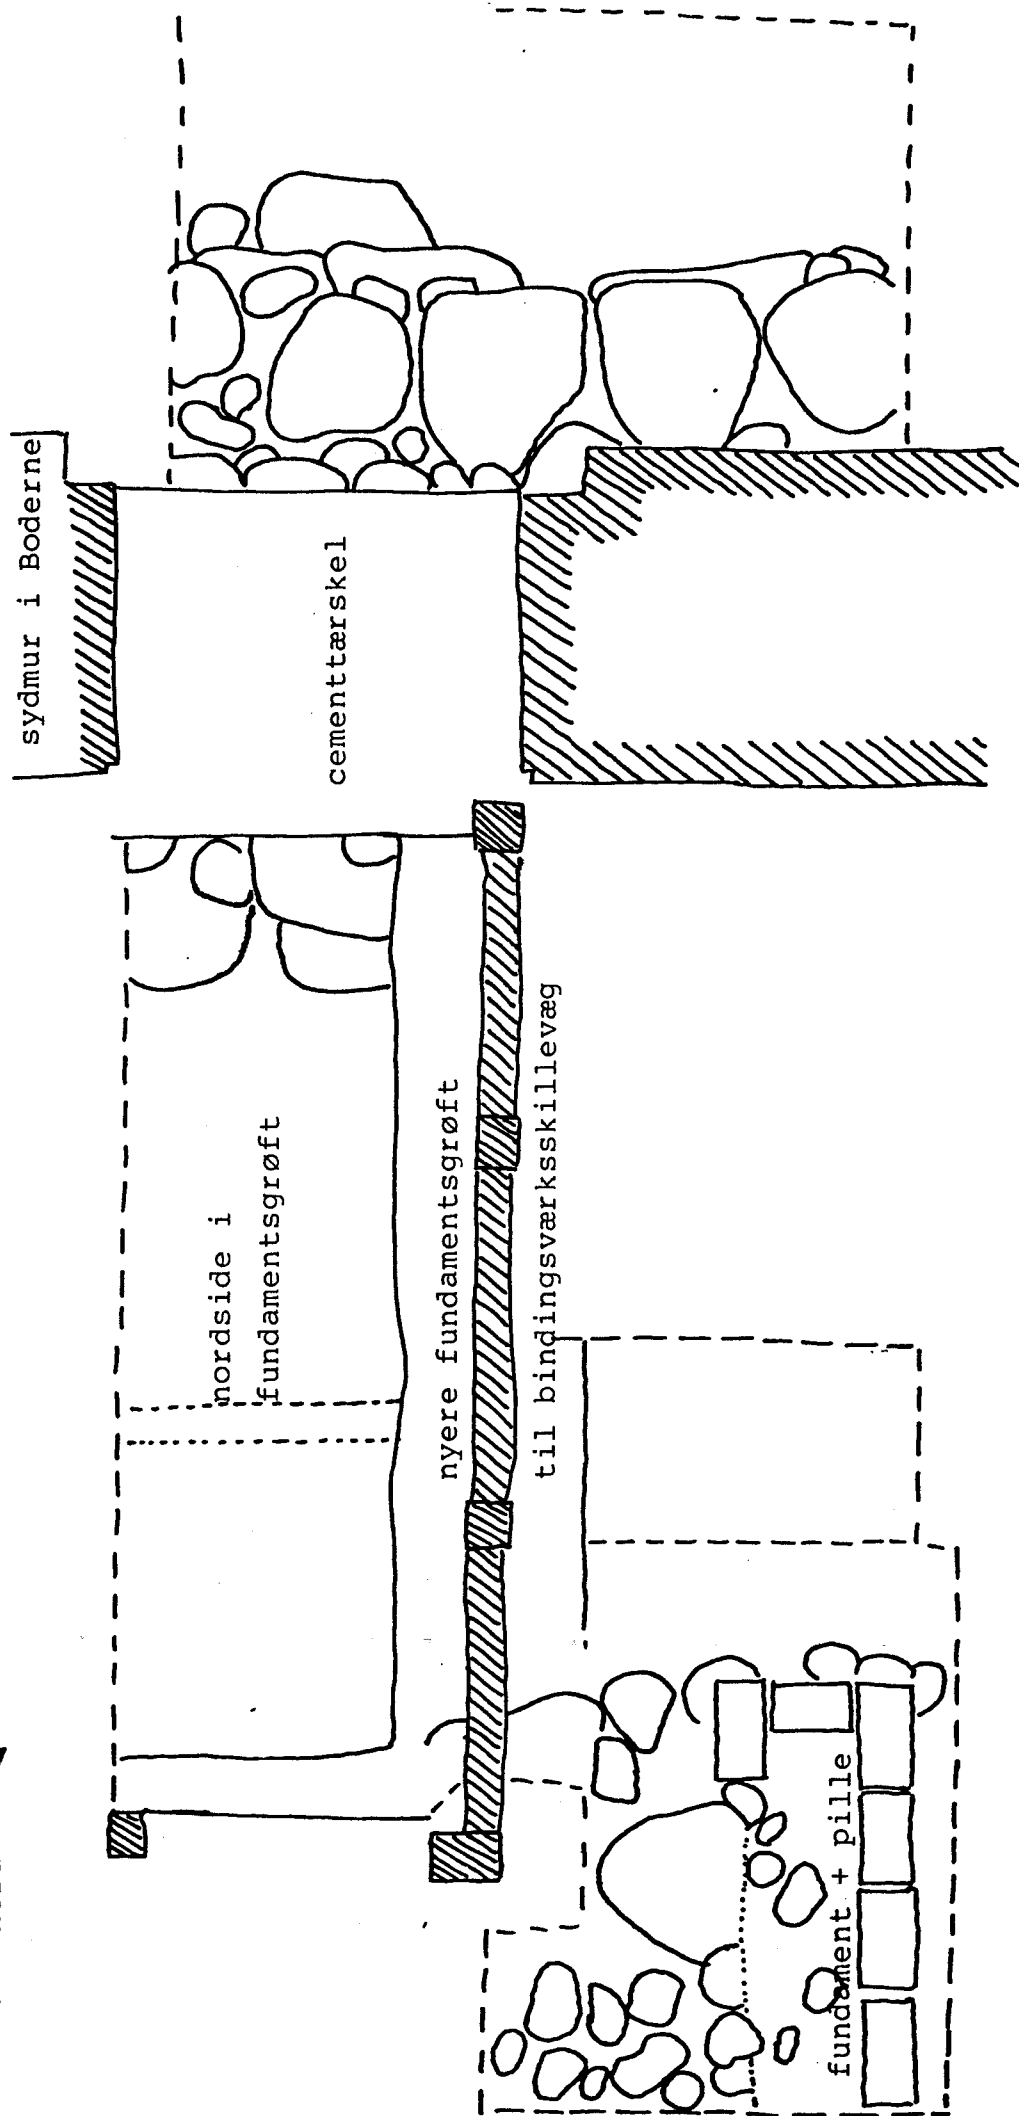
Bilag 2: Forenklet oversigtsplan i 1:20.

oversigtsplan mål 1:20

Udgravningsfeltet havde form af en 80 cm bred grøft vinkelret på sydturen gennem døren i bod nr. 2 fra øst. Grøften rakte ca. 3 m på hver side af døren, i alt ca. 6 m. Fra grøften blev der lavet 2 udvidelser mod vest, én ved grøftens nordende, og én lige uden for døren. Den indendørs udvidelse havde til formål at skabe kontakt med et ildstedsfundament (se bilag 1), hvilket lykkedes, mens den udvendige udvidelse havde til formål at eftersøge eventuelle stolpehuller fra den svalegang, som ifølge dørene i 2. stokværk bevisligt har været der, men som ikke synes at have sat sig spor i form af bomhuller i muren. Der kunne ikke erkendes stolpehuller i udvidelsen, som dækkede området udfør skellet mellem bod nr. 2 og 3 fra øst, et rimeligt sted at placere stolper, hvis de har været der.

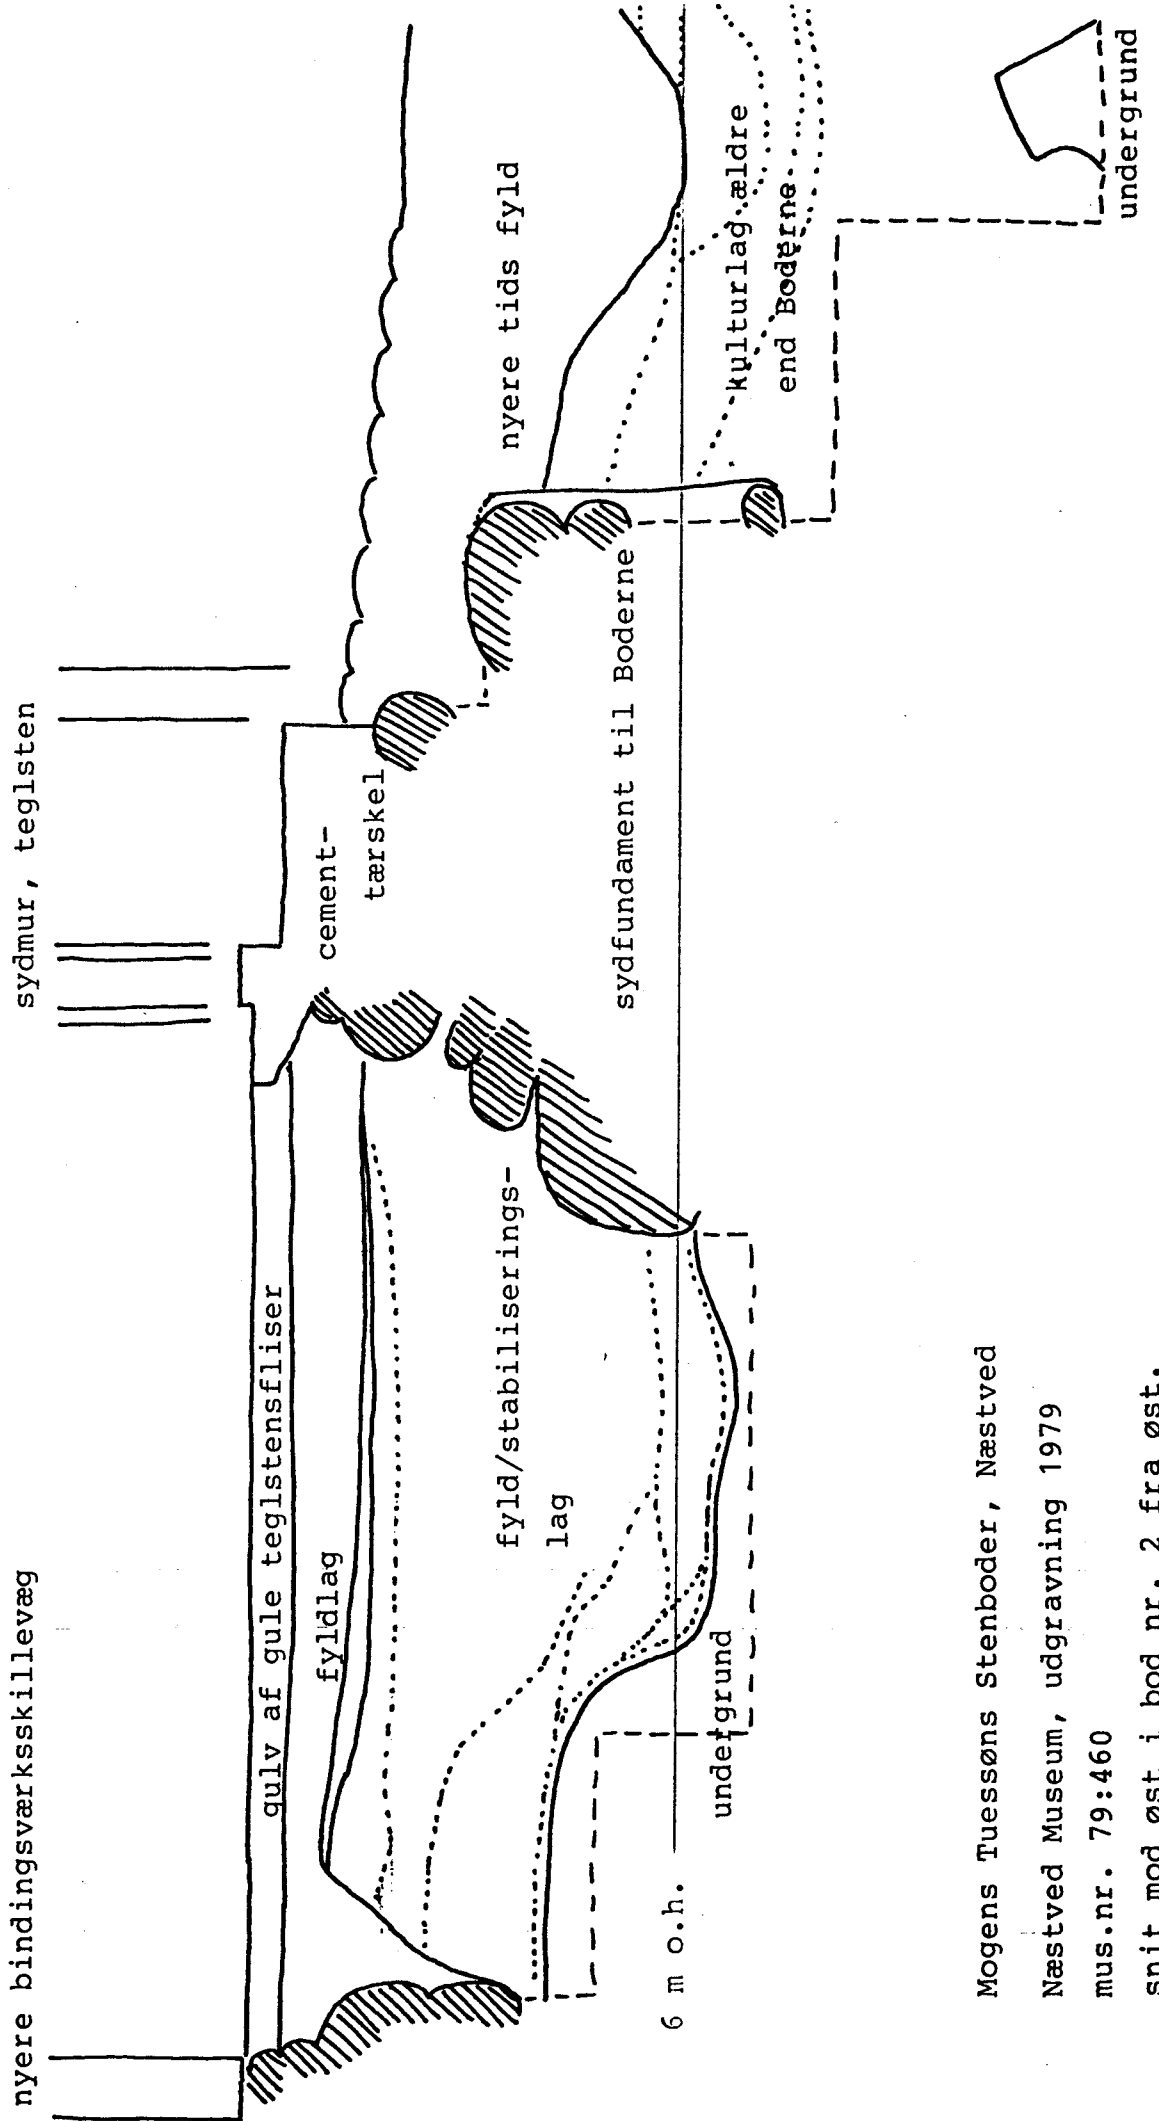
Bilag 3: Forenklet snittegning i 1:20.

snit mod øst i bod nr. 2 fra øst.

Mål 1:20 forenklet udtegnning.

Omkring fundamentet til boderækkens sydmur er følgende iagttagelser gjort: Som indledning på byggearbejdet er der gravet en 50-70 cm dyb grøft af ca. 3 m's bredde. Grøften er i den nordlige breddehalvdel gravet ned i undergrundslaget, i den sydlige halvdel går bunden ud i de ældre kulturlag. Dette hænger sammen med det oprindeligt mod syd skrånende terræn på stedet.

Fundamentet er bygget op af svære sten i sydsiden af grøften i ca. 2 m's bredde, således at der under bygningen har været en ca. 1 m bred passabel gang i grøftens nordside. Mellem stenene og ind til sydvæggen i grøften lå hvidt sand, som også var skredet ud over gangens bund.

Efter at fundamentet var færdigt, er grøften fyldt op med ler og muld, og dette opfyldningslag er i en tykkelse af ca. 30 cm ført ind over terrænet nord for grøften for at bringe det nye kælder-gulvs niveau i ønsket leje. På afretningslaget fandtes et tyndt skidtlag, som indeholdt enkelte fund, bl.a. et middelalderligt blyglaseret skår. Ovenpå dette lag lå nyere opfyldnings- og afretningslag i forbindelse med en fundamentsgrøft til en stående bindingsværksvæg. Det eksisterende gulv består af gule teglstensfliser. Det er på baggrund af ét tyndt skidtlag med middelalderfund rimeligt at formode, at der på et senere tidspunkt er sket en tilbunds-gående udrensning i kælderen, muligvis kombineret med en afgravning udendørs.

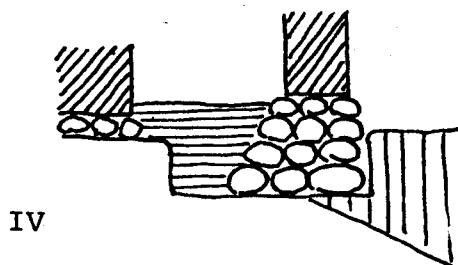
Bilag 4: Skematisk fremstilling af gangen i byggearbejdet omkring Boderne, således som jeg tolker den på grundlag af udgravningen.

Skematisk fremstilling af bygge-
 arbejde omkring syd-muren.

Undergrund og kulturlag

Fundamentsgrøft

Fundamenter bygges

Ildstedssøjle og sydmur
 bygges, og der forsegles
 med fyldlag.
