SORTEBRØDREKLOSTRET I NÆSTVED NÆM 1991:125

MATR. NR. 189a
NÆSTVED MARKJORDE
BERETNING v/
JETTE R. ORDUNA

SORTEBRØDREKLOSTRET I NÆSTVED.

Arkæologisk prøvegravning på matr. nr. 189a, Næstved Bygrunde, Sortebrødreanlægget nord for Ostenfeld's Stiftelse fra 6. til 24. maj 1991.

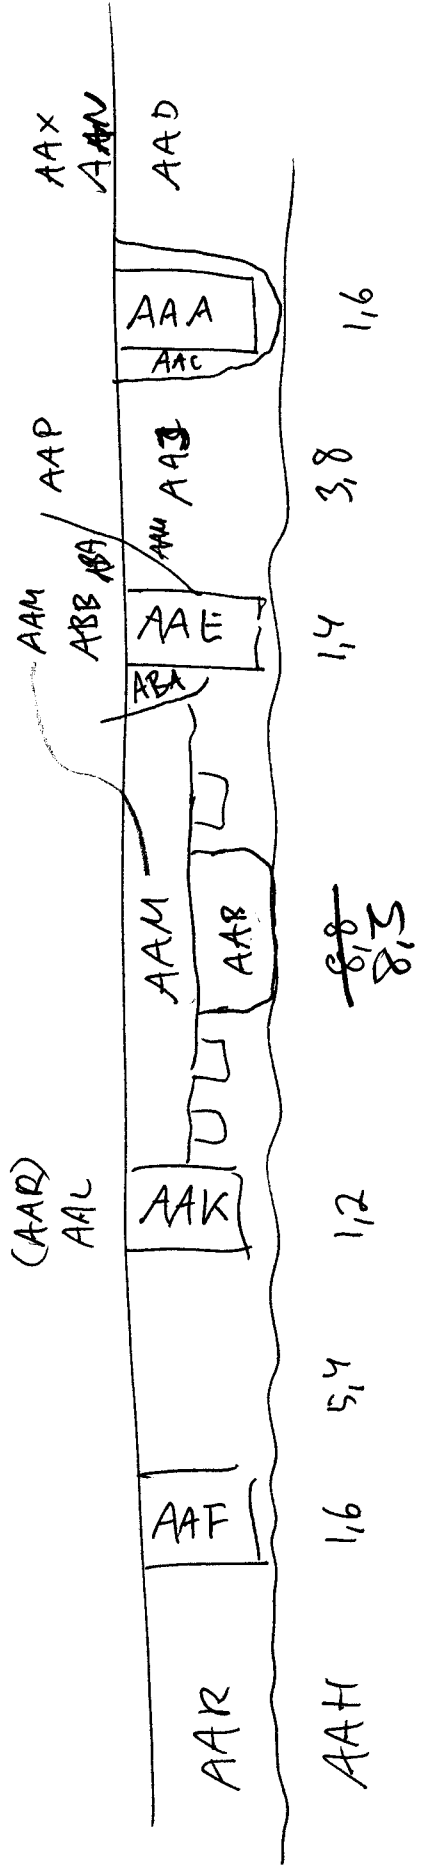
GRØFT A. Lagbeskrivelser.

- AAA Korsgangsfundament bestående af store marksten med teglsten og mørtelrester foroven.
- AAB Broncestøbegrube. Gulligt sandet ler med sort og brunt brændt ler, trækul, teglstykker og bronce-slagger. Under den østlige del ligger et stykke af et barnekranie.

- AAD Den nordlige del af Fratergården. Grå sandet muld med ganske lidt tegl og mørtel samt trækul. Omrodede knogler.
- AAE Kirkens sydlige fundamentsgrøft. Groft gult sand med mange tegl- sten- og mørtelrester.

- AAF Kirkens nordlige fundamentsgrøft. Kraftigt brokkelag af teglsten og mørtel. *(Side skit)*
- AAH Undergrund(kirkegård). Gult groft sand med småsten.

- AAJ Korsgang. Lys gråbrun sandet muld med lidt tegl og mørtel samt omrodede knogler.
- AAK Gråbrun sandet muld med teglbrokker, mørtel og lidt trækul. *(Kirkens nordmur)*

- AAL Plyndringsgrøft bestående af brokkelag af teglsten og mørtel.
- AAM Muldblandet sand med få mørtelstumper og trækul (omrodede grave).
- AAN Kraftigt nedbrydningslag i Fratergårdens nordlige del. Tykt brokkelag af teglsten og mørtel.

- AAO Lys gråbrun muld under græstørv.
- AAP Brokkelag fra nedbrydningen af korsgangen, store mængder tegl og mørtel.
- AAR Gråbrunt muldlag med lidt tegl og mørtel.

- AAS Lysegråt sandet muld med en del mørtel- og teglstumper samt trækul og omrodede knogler.
- AAT Lysegråt sandet muld med mørtel og teglbrokker samt lidt trækul.

- AAX Nedbrydningslag med mange tegl- og mørtelrester.
- AAZ Lysegråt sandet muld med mange tegl- og mørtel-fragmenter.

Korsgangens fundament var 1.6 m bredt, korsgangen me-
get bred ialt 3.8 m, kirkens sydlige fundament 1.4 ,
bredt, selve skibet 8.8 m bredt, det nordlige fundament

1.2 m bredt, sideskibet 5.4 m og sideskibsfundamentet 1.6 m bredt.

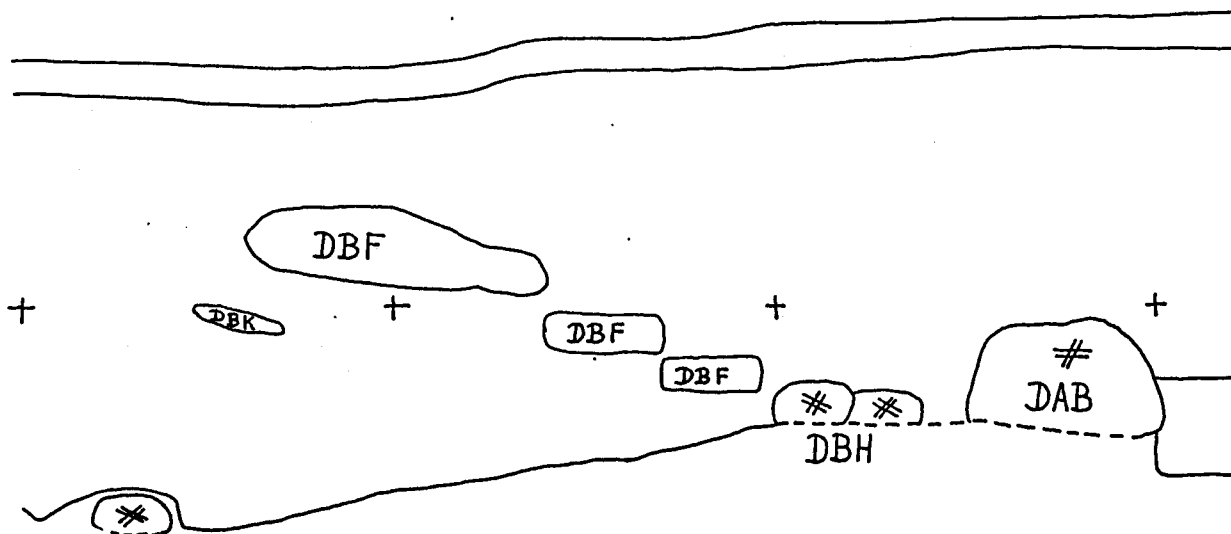
GRØFT D. Lagbeskrivelser.

- DAA Ovnanlæg bestående af fragmenter af en brændt ler-
kappe med grenindtryk samt ubrændt ler.
- DAB Fundamentsrest bestående af én stor marksten.
- DAC Muld iblandet enkelte brokker samt omrodede ske-
letdele. Udgør underlag for korsgang.

- DAD Formodet dige bestående af store marksten, lagt i
muld.
- DAE Omrodet muld med enkelte spredte brokker samt om-
rodede knogler. Den vestlige del af Fratergården.

- DAO Fundament bestående af store marksten lag i sandet
muld. Vestfløjens vestlige fundament.
- DAP Bund af ovn bestående af store marksten lagt i sand.

I grøft D fremkom som vestlig afslutning på Fratergården, et 1.6 m bredt korsgangsfundament med en 1.4 m bred korsgang indenfor. I denne korsgang findes begravelser. Fundamentet til indermuren fremstod som en plyndret grøft og var en meter bred. Indenfor muren var et rum af 3.5 meters bredde inden en skillemur, der fremstod som en plyndret fundamentsgrøft, af 1.4 meters bredde. Et trappeforløb i profilen havde retning direkte ned i grøften. Vest for skille-

muren var underlaget af en ovn og dette stødte direkte op til ydermurens fundament og angav rummets bredde til ca. 2.2 m. Ydermurens fundament havde en bredde af 1.4 m. I gården var resterne af en eller to ovne af ler, hvis funktion ikke er bestemt. Gården blev mod vest afsluttet af et stendige.

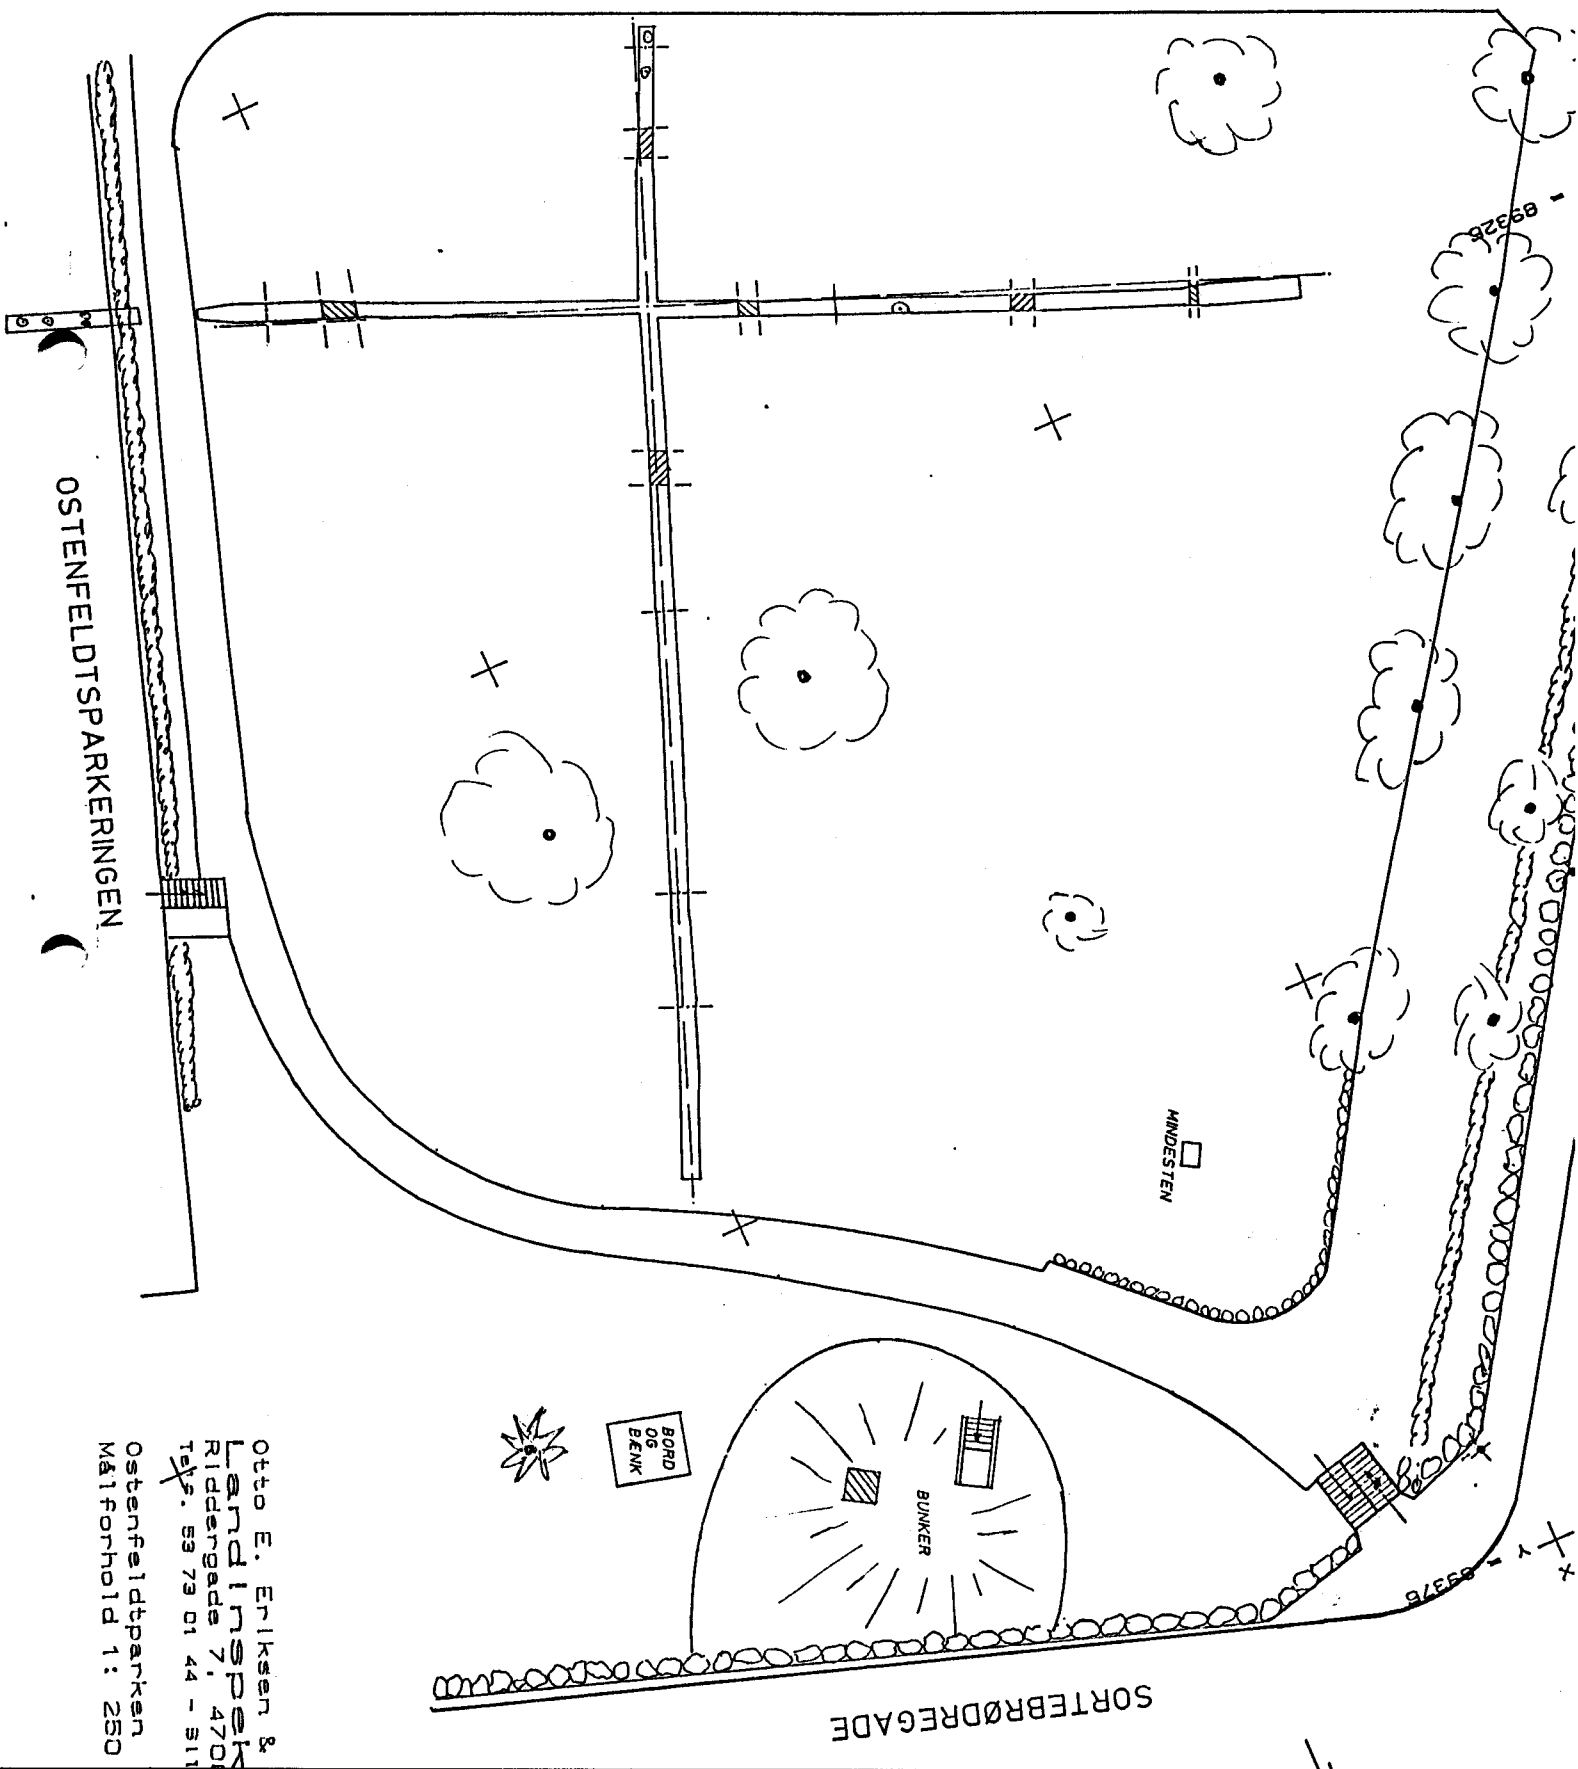
Otto E. Eriksen & Landsinspekt
Riddergade 71, 4700
Tlf. 53 79 01 44 - 5111
Ostenfeldtparken
Målforhold 1: 250

Udgravningsfeltet bestod af to korslagte grøfter, ca. 0.8 m brede og placeret i den sydlige del af anlægget. Nord-syd-grøften blev ca. 47 m lang og øst-vest-grøften ca. 50 m lang, heraf lå ca. 6 m under parkeringspladsen. Grøfterne blev udlagt ved hjælp af gravemaskine, der fjernede jorden ned til klosteranlæggets fundamenter. Da en del af klostrets fundamenter kun var synlige i profilerne, hvor de fremstod som plyndringsgrøfter, og da hele anlægget ved nedbrydningen i slutningen af 1500-årene tilsyneladende var blevet grundigt omrodet, blev der visse steder fjernet jord ned til undergrund eller til fyldskifter under klostrets daværende gulvniveau. De fremkomne skeletter, der lå på plads blev ikke fjernet, ligesom opsamlede skeletdele blev genbegravet på kirkegården ved tildækningen af grøfterne.
